AVALIAÇÃO DA QUALIDADE DO AMBIENTE DO PEDESTRE EM CIDADES BRASILEIRAS DE MÉDIO PORTE: ANÁLISE DE UM IMPORTANTE EIXO VIÁRIO NO MUNICÍPIO DE BAURU (SP)

L. B. Sandrini e R. C. Magagnin

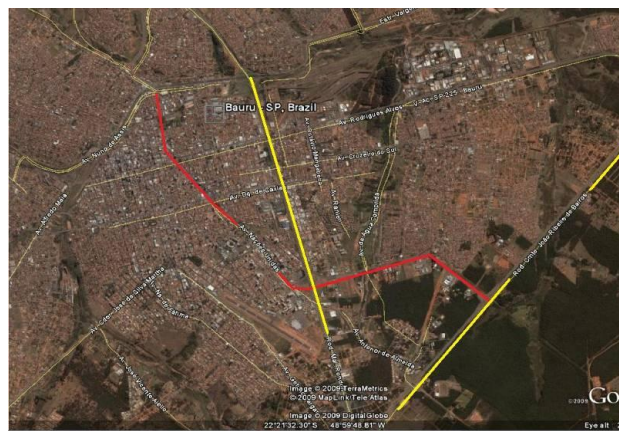
Fig. 1 Vista aérea da Avenida Nações Unidas
Fonte: Google Earth, adaptado por Paula 2009

A escolha da Avenida Nações Unidas ocorreu porque ela representa um dos principais sistemas viários utilizado para os deslocamentos diários da maioria da população do município. Ela representa um importante eixo de ligação entre diferentes pontos da cidade, interligando a área central com diversos bairros localizados em áreas periféricas do município. Ela é um dos principais eixos de entrada e saída do município, pois interliga duas importantes rodovias estaduais: a Rodovia Marechal Rondon e com a Rodovia Comandante João Ribeiro de Barros, em amarelo (ver figura 1).

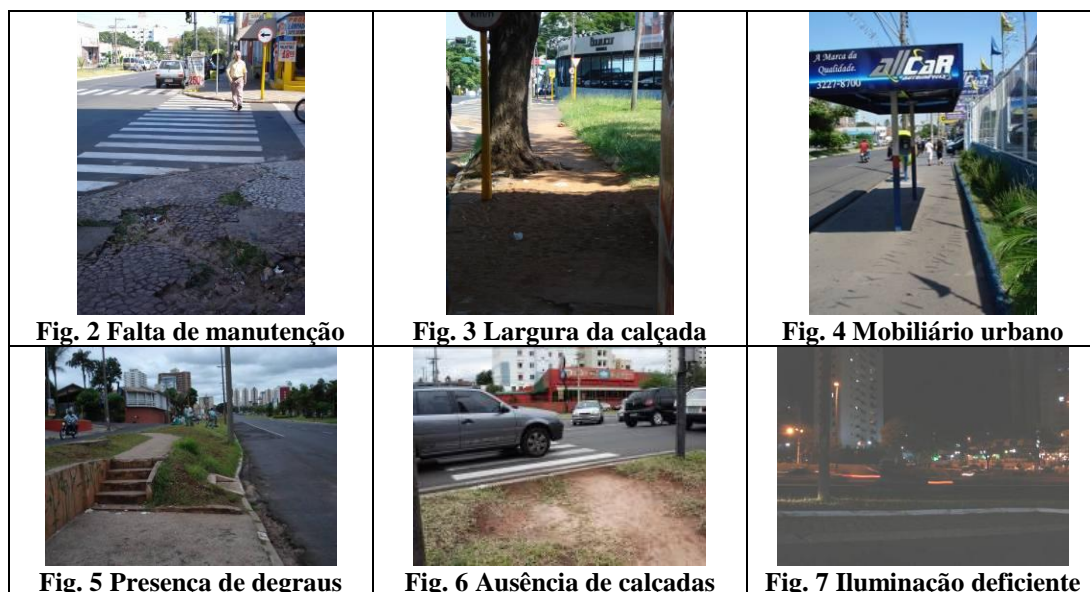
Tabela 4 Resumo dos principais problemas encontrados ao longo da Avenida

Os principais problemas relacionados à infraestrutura das calçadas identificados acima se refere: a *falta de manutenção do pavimento* (muitas calçadas encontram-se em péssimo estado de conservação); *rebaixamento de guia* (em muitos trechos da avenida não há rebaixamento da guia em rampa, tanto nas calçadas quanto nos canteiros centrais), *sinalização horizontal deficiente*; problemas na implantação do mobiliário urbano (este na maioria das calçadas tem interferido no espaço útil destinado ao pedestre); *tempo dos semáforos* (dificultando a travessia e a segurança dos pedestres) e *largura das calçadas* (em alguns trechos o espaço disponível para o pedestre é menor que o recomendado pela ABNT, e em alguns pontos verificou-se a ausência de calçadas). A falta de infraestrutura do local em análise faz quem os usuários optem por outros modos de mobilidade, ocasionando grandes problemas que hoje ocorre nas médias e grandes cidades, como engarrafamentos, poluição sonora, visual e do ar. A Tabela 4 apresenta um resumo dos principais problemas encontrados na Avenida.
