QUALIDADE DE HABITAÇÃO SOCIAL NOS CENTROS HISTÓRICOS - HABITAÇÃO DE PROTEÇÃO OFICIAL: CAMBÓ 2, GIRALT EL PELLISER DE CIUTAT VELLA, BARCELONA (ESPANHA)

R. F. B. Salcedo, C. C. i Verdaguer

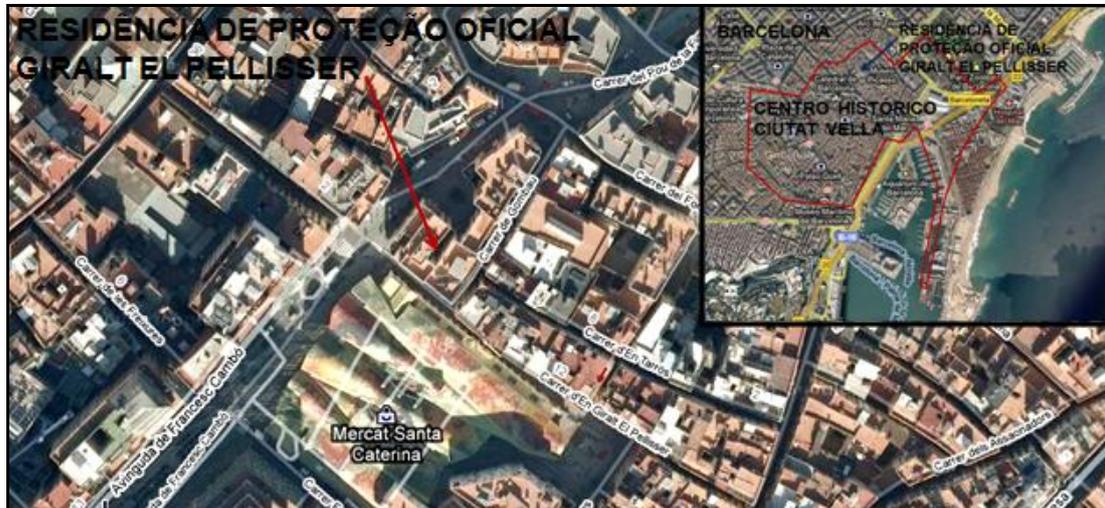
Fig. 1 Localização da Habitação de Proteção Oficial Cambó II *Giralt el Pellisser*, nº 24-28, Centro Histórico Ciutat Vella, Barcelona (Espanha).

A área destinada pela Prefeitura de Barcelona para o projeto da Habitação de Proteção Oficial Cambó II *Giralt el Pelliser* está localizada na quadra compreendida pelas ruas *Giralt el Pelliser*, Gombau, Avenida Cambo e Fonollar, do Bairro de Santa Caterina – Sant Pere – Rivera, do centro histórico de Ciutat Vella. O terreno abriga duas edificações, possivelmente construídas no século XVII, sobre os cimentos de edificações medievais, ampliadas e modificadas no século XVIII, posteriormente reformadas no século XIX e com novos acréscimos e modificações realizadas em meados do século XX (CONTE-POMI; BRAVO, 7 de Julio de 2000). Ver Figura 1.

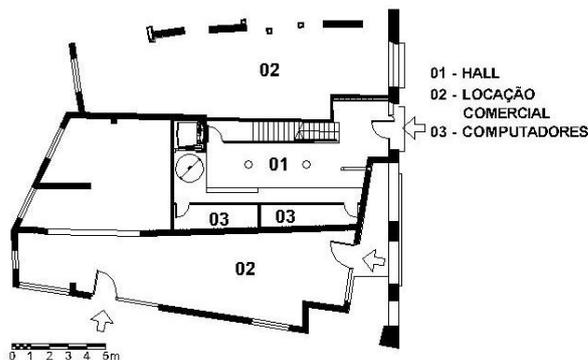
Fig. 2 Planta Térrea da Habitação de Proteção Oficial Giralt el Pellisser
Fonte: Conte-Pomi, “*et al*”. (2000)

O edifício da Habitação de Proteção Oficial Cambó II *Giralt el Pellisser* possui cinco pavimentos, mas o térreo, abriga um total de 12 apartamentos, sendo 9 apartamentos com três dormitórios e 3 apartamentos com dois dormitórios. No pavimento térreo estão as lojas e o vestíbulo principal das residências. No vestíbulo estão uma escada, um elevador e os medidores de energia elétrica, gás e água. No sexto pavimento está o terraço de uso coletivo, onde ficam os coletores de energia solar. No vestíbulo principal e nos corredores de cada pavimento superior, há extintores e hidrantes. Todas as residências contêm vestíbulo, corredor, sala-copa, cozinha americana, dormitórios e um banheiro. A área útil dos apartamentos varia entre 56,94m² a 82,80m² (AYUNTAMIENTO DE BARCELONA, 2006). Ver Figuras 2, 3, 4 e 5.

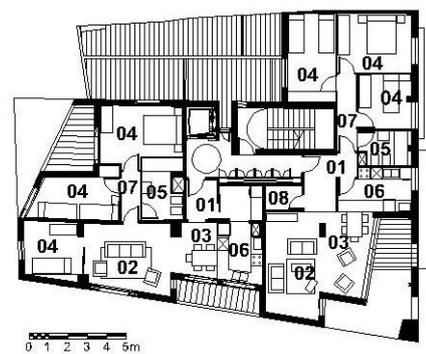
Fig. 3 Pavimentos 1º e 2º da Habitação de Proteção Oficial Giralt el Pellisser
Fonte: Conte-Pomi, “*et al*”. (2000)

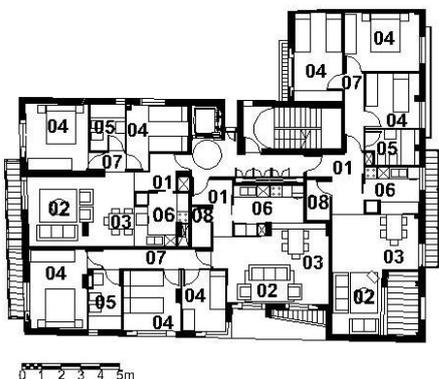
Fig. 4 Pavimentos 3º e 4º da Habitação de Proteção Oficial Giralt el Pellisser
Fonte: Conte-Pomi “*et al*”. (2000)

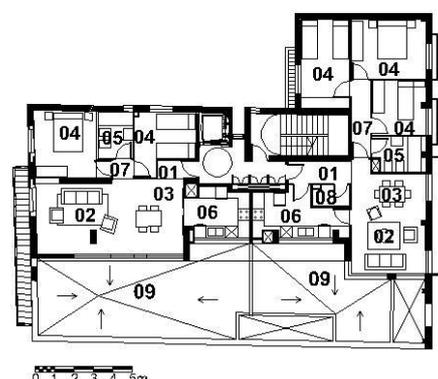
Fig. 5 Pavimento 5º da Habitação de Proteção Oficial Giralt el Pellisser
Fonte: Conte-Pomi, “*et al*”. (2000)

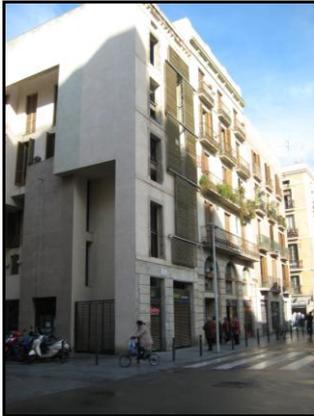
Foto 1 Fachada Rua *Giralt el Pellisser*
Habitação de Proteção Oficial
 Fonte: SALCEDO, junho/ 2009

como peças valiosas do patrimônio arquitetônico, porém como elementos em que seu principal atrativo fosse retratar o passado, por meio da história, da passagem do tempo e da evolução da cidade, assim, como sua integração natural e progressiva com o conjunto urbano. Ver Fotos 1 e 2.

As fachadas conservadas estão suportadas por uma estrutura metálica auxiliar, que permite estabelecer sua conexão com a nova construção. O projeto de arquitetura teve início em 9 de junho de 2000. As obras iniciaram-se em 16 de maio de 2001, pela Construtora F.C.C., e foram finalizadas em 29 de abril de 2004, quando puderam ser entregues às famílias beneficiadas.

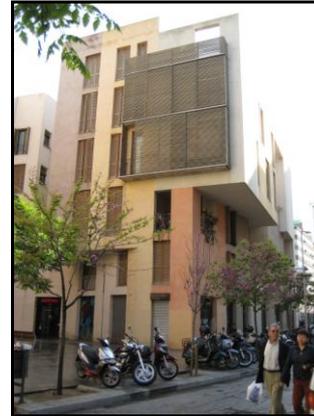
Foto 2 Fachada Av. Cambó
Habitação de Proteção Oficial
 Fonte: SALCEDO, junho/ 2009
